# Alat Pendeteksi Gangguan Dini Berbasis Suhu Pada Marshalling Kiosk Di Gardu Induk Menggunakan Media Informasi SMS

**Abstract**— At the Substation there is a Marshalling Kiosk which functions as an equipment control at the Substation if the dispatcher and local control fail to maneuver, because on this panel there are many connections and components used as controls have the potential to overheat the panel due to heat dissipation or a damaged cooling system which based on IEC 61439 the allowable ambient temperature limit is 40°C, and other disturbances can occur in the form of fire that can be caused by High Resistance Connection (HRC) due to loose connections, these disturbances can interfere with maneuvering the equipment. Currently PT PLN does not have a tool that is able to detect disturbances in the Marshalling Kiosk panel, therefore in this research a tool is made that is able to detect disturbances in the form of temperature using LM35, fire using a 5 channel fire sensor, and smoke using an MQ2 sensor on Marshalling Kiosk with SMS information media and indicator lights as an indication of the type of disturbance and a buzzer as an alarm..

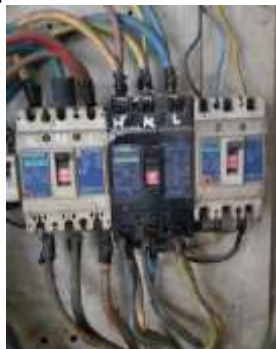
Panas berlebih sendiri pada komponen dapat dikarenakan arus yang mengalir pada kabel melebihi KHA di kabel tersebut yang kemudian akhirnya dapat mempengaruhi suhu dari komponen dan kabel yang dialiri arus berlebih tersebut, dapat dilihat pada gambar 2. dibawah ini merupakan contoh komponen yang mengalami *overheating* akibat dialiri arus berlebih sehingga menyebabkan suhu komponen tersebut mengalami perbedaan spektrum warna yang mencolok terhadap lingkungan sekitarnya, pengambilan gambar tersebut menggunakan alat bernama *thermovision* sebagai penginderaan panas[12][14][15].

Gambar 2. (a) Gambar Komponen Tanpa Thermal (b) Gambar Komponen Dengan Thermal

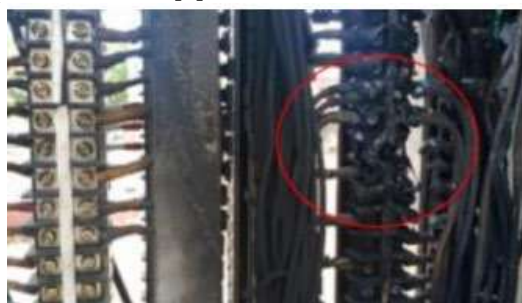
Pada Marshalling Kiosk juga terdapat kegagalan sistem yang dimana menuju trafo hal ini didapati pada inspeksi yang dilakukan oleh PLN Research Institute, Transmission and Distribution Departement, Jakarta pada tahun 2018 terdapat kegagalan di Marshalling Kiosk trafo yang menyebabkan sambungan pada Marshalling Kiosk Trafo terbakar dari terminal 1 – 100 yang dapat dilihat pada gambar dibawah ini yaitu pada terminal 82[5].

Gambar 4. Terminal Marshalling Kiosk Terbakar

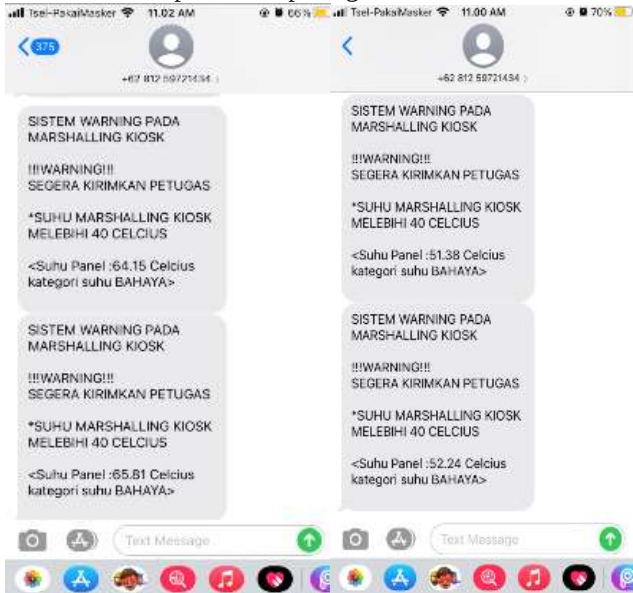
Pada pengujian ini digunakan kompor gas sebagai pemanas air yang kemudian uapnya dimanfaatkan sebagai trigger pada sistem, hal ini dikarenakan apabila menggunakan heater maka akan memakan waktu yang cukup lama untuk memanaskan panel disisi lain panel yang digunakan memiliki material berupa triplex yang sifatnya tidak dapat mengurung panas denga baik sehingga harus diberikan kenaikan suhu yang ekstrim pada panel, yang kemudian informasi terkait suhu pada panel yaitu berasal dari notifikasi SMS yang terkirim karena adanya gangguan dalam hal ini yaitu berupa suhu, terkait notifikasi suhu dapat dilihat pada gambar dibawah 6.

Gambar 6. Notifikasi SMS Akibat Gangguan Suhu

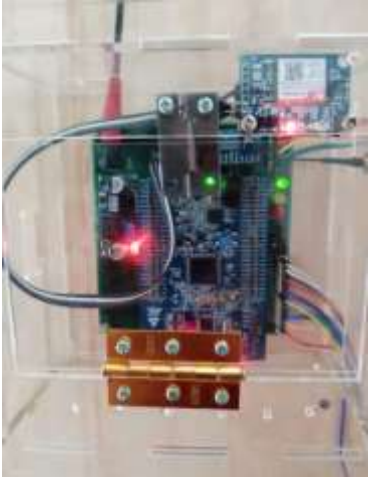
tindakan – tindakan perbaikan, tindakan pertama yang dapat dilakukan yaitu dengan membuka pintu lalu melakukan pengecekan pada exhaust fan, disini tindakan – tindakan yang harus dilakukan saat ada gangguan tersebut tidak dicantumkan pada notifikasi SMS [23] hal ini dikarenakan dinilai kurang praktis karena secara khusus yang dibutuhkan oleh petugas ialah informasi terkait gangguan tersebut dimana selanjutnya berkaitan dengan tindakan tersebut sudah seharusnya menjadi kompetensi dasar dari petugas dalam menangani masalah tersebut, kemudian berikut merupakan hasil SMS berdasarkan gan gguan dari panel yaitu berupa suhu yang dapat dilihat pada gambar 7.

Gambar 7. Indikator LED Hijau dan Buzzer Menyala

Berdasarkan hasil pengujian yang dilakukan bahwa ketika terjadi kenaikan suhu melebihi 40°C yang terjadi ialah sistem akan mendeteksi ditandai dengan aktifnya lampu LED hijau dan akan mengaktifkan buzzer hal ini dapat terjadi karena dilakukan setting pada program bahwa lampu indikator dan buzzer ketika suhu melebihi 40°C, lalu pada kondisi ini indikator lampu LED dan buzzer akan terus menyala apabila suhu masih menyentuh diatas 40°C sehingga diperlukan

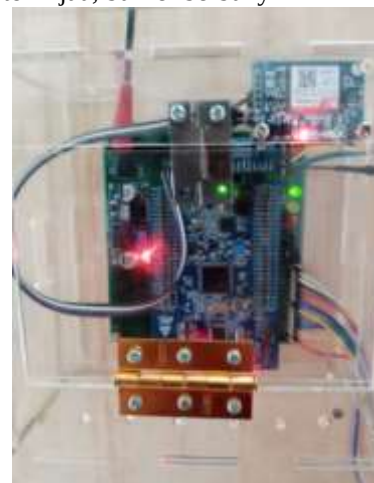
Gambar 10. Indikator Saat Mendeteksi Overheat

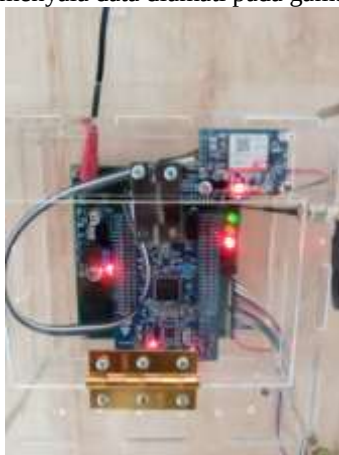
Gambar 12. Indikator Saat Mendeteksi Asap dan Suhu Melebihi Standard

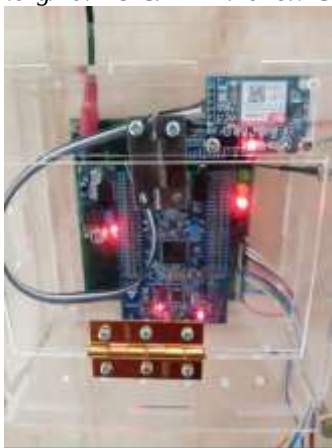
Pada posisi ini karena asap masih terdeteksi sehingga lampu indikator yang menyala ialah warna merah, proses pendeteksian ini yang dilakukan pada 12 titik memiliki rata – rata waktu yaitu sebesar 32 detik, dan disini dapat dilihat pada pesan yang tertera bahwa suhu sudah mengalami penurunan dan disisi lain lampu indikator yang menyala hanyalah warna merah dan lampu indikator untuk suhu tidak menyala, ini menandakan bahwa kondisi suhu sudah mulai mengalami penurunan.

Gambar 15. Indikator Saat Mendeteksi Asap
